SEGURIDAD FISICA DEL EDIFICIO CENTRAL.

Determinar los riesgos en la seguridad física y ambiental en el ICD, con la finalidad de brindar oportunidades de mejora como base fundamental en la prestación de los servicios.

INFORME FINAL AI-008-2021.

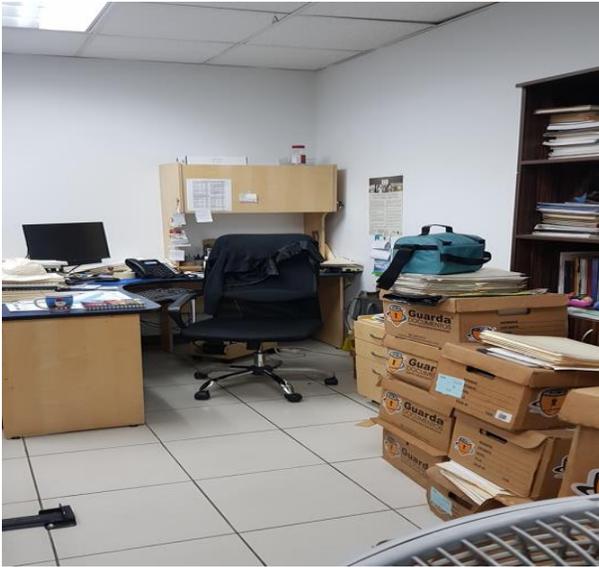
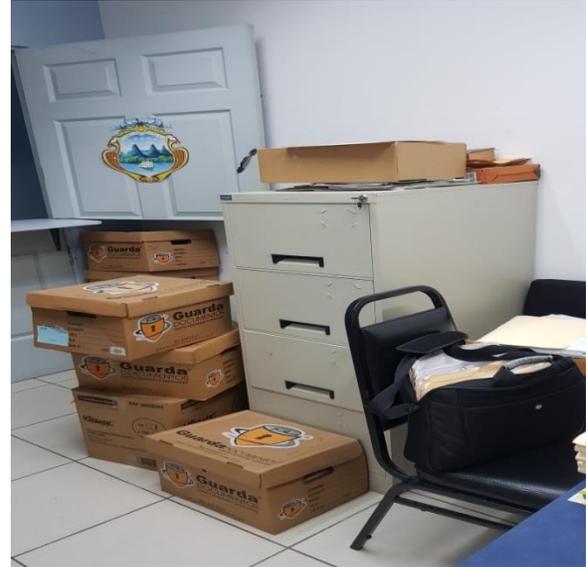
encuentren las cajas con documentos apiladas, bloqueando literalmente la puerta principal a dicha oficina, además que a su alrededor hay una cantidad de gabinetes con documentos y cajas aglomeradas; situación que podría complicar la movilización de la colaboradora en el área perimetral. En las siguientes fotos se muestra lo observado.

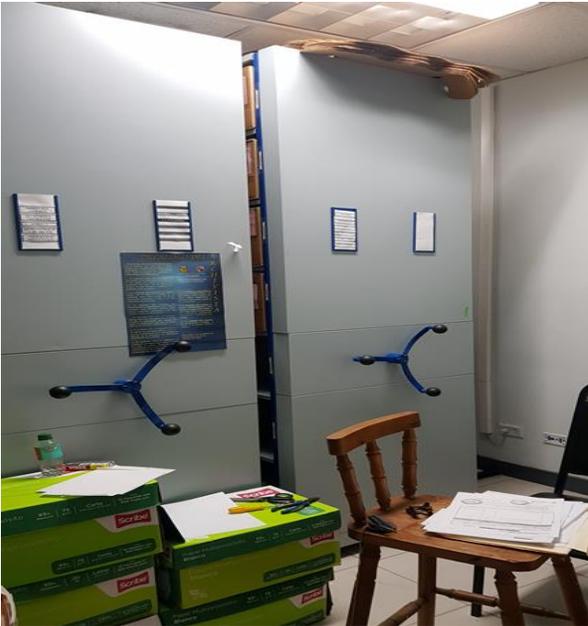
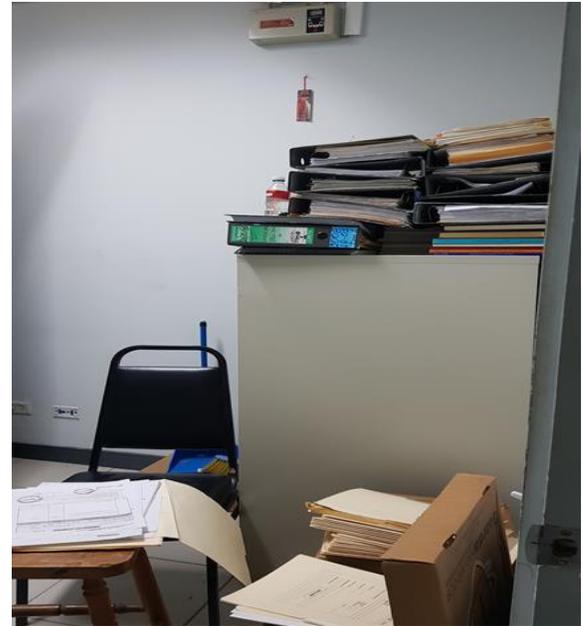
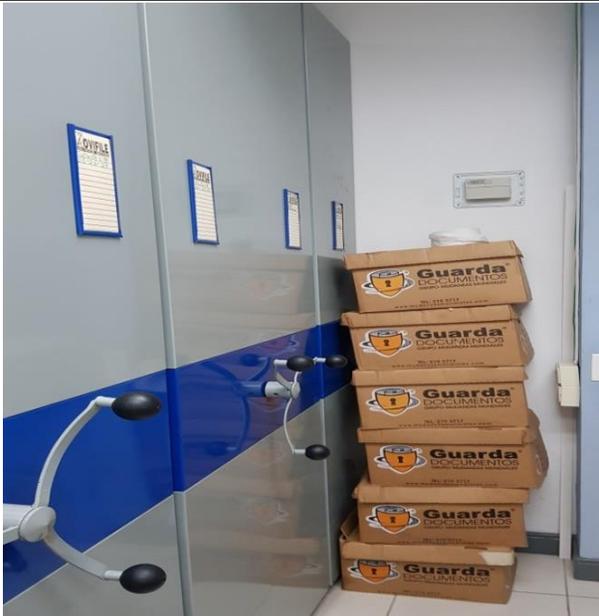
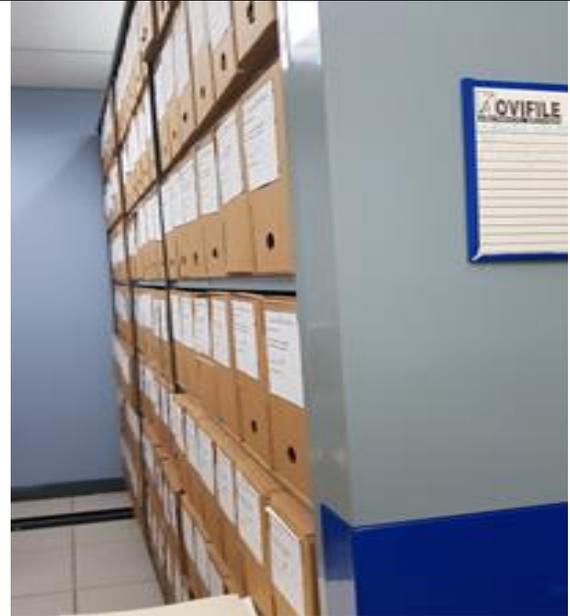
Además, es importante señalar que el funcionario no cuenta con condiciones de trabajo idóneas para realizar labores, el espacio donde está ubicado es estrecho, al punto que solo cuenta con sillas para mantener las cajas a nivel medio y otra para colocar folder con documentos, pero además el archivo metálico mantiene ampos empilados, los cuales ante un evento sísmico pueden resbalar y caer sobre la persona como se muestra en la siguiente foto:

La administración como parte de las acciones para cumplir con la recomendación procedió a dividir la puerta de la oficina de la Encargada del archivo central, aspecto que no soluciono el problema pues provoca que en caso que un funcionario requiera revisar información ingrese y permanezca en el lugar con la limitación de que no se posee un espacio acondicionado para analizar y revisar documentos, por tanto, es necesario realizar las gestiones en el sentido que se cuente con una sala de consultas y brindar seguridad al área de archivo central.

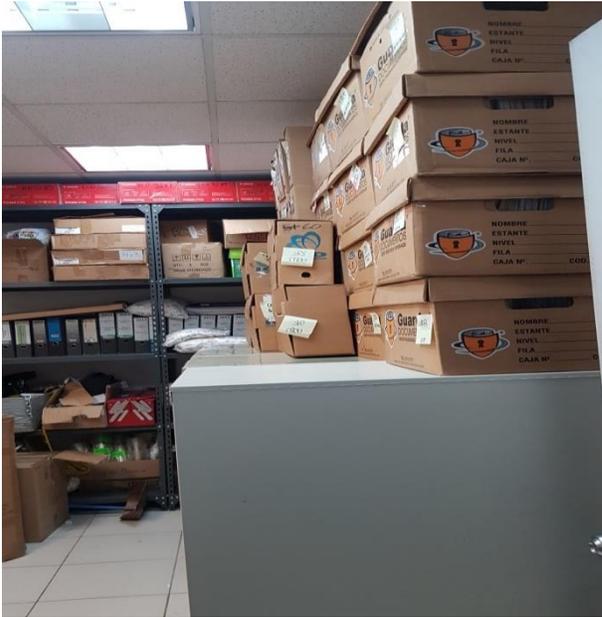
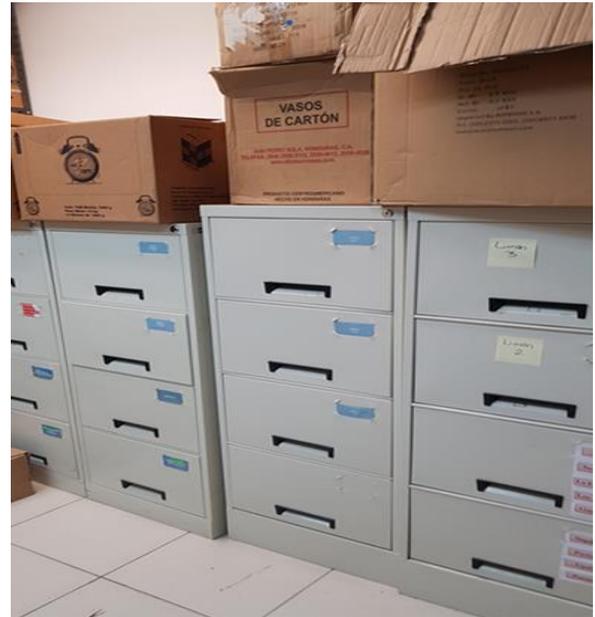
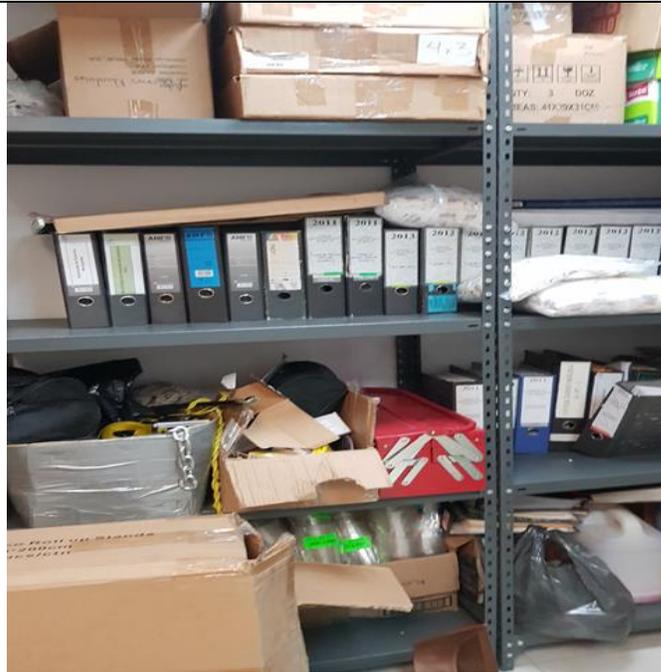
Siguiendo con el tema de espacio, se conoce de una oficina ubicada contiguo a la de Archivo en uso por la Unidad de Recuperación de Activos, la cual consta con un área de aproximadamente tres metros cuadrados, que custodia archivos metálicos, cajas, ampos, vasos plásticos, chalecos antibalas y otros artículos, como se visualiza en las siguientes fotografías los cuales pueden custodiar en el sitio donde está instalada dicha unidad, misma que cuenta con un lugar amplio.

De lo expuesto, esta Auditoría insta valorar y analizar el espacio que posee la URA, y coordinar con el titular de esa unidad en el sentido de acondicionar los materiales en la oficina que poseen, misma que cuenta con suficiente espacio tal y como se puede visualizar en las fotografías abajo, permitiendo con ello ampliar las oficinas del archivo central y de esa forma ordenar y salvaguardar las cajas de documentos; así como habilitar una oficina para la Encargada y un espacio apto como una sala de consultas, cumpliendo con las condiciones establecidas en el artículo 14 del Reglamento a la Ley del Sistema Nacional de Archivo que señala:

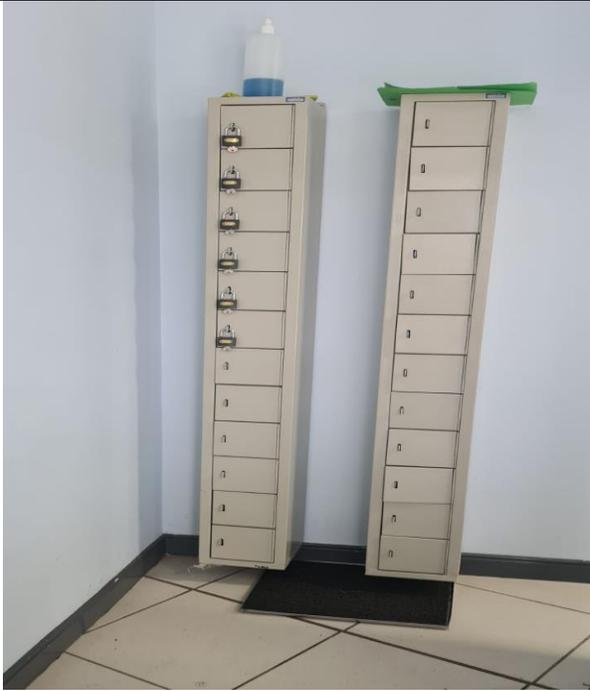
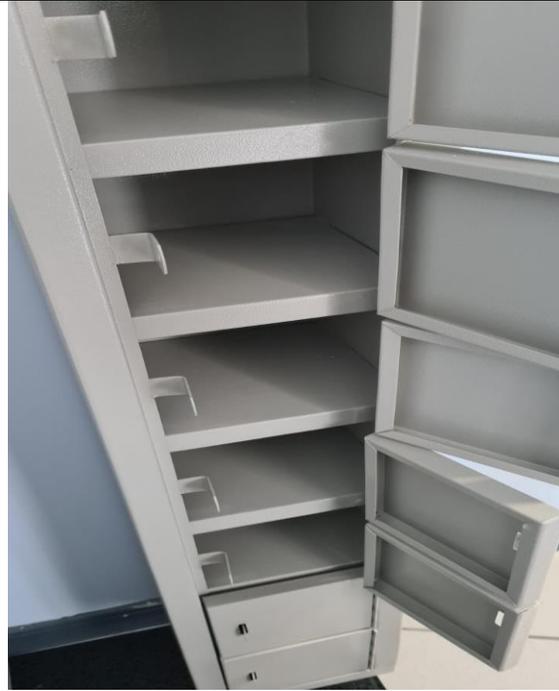
Sobre el particular, se conoció que, en la recepción existen dos casilleros ubicados al lado izquierdo, que no están en uso; por lo que conviene analizar la posibilidad de resguardar allí las armas en caso de que se requiera, esto por el lugar donde se encuentran y tomando en consideración el tipo de pared que posee el edificio, pues existe vulnerabilidad en no poseer medidas de seguridad para la custodia de armas al ingresar un oficial con dicho dispositivo.

Por lo anterior, es necesario que la administración analice lo comentado en este ítem, de manera que se habiliten casilleros exclusivos para la custodia de armas, permitiendo con ello seguridad y protección al funcionario como a los usuarios externos que visiten el Instituto.

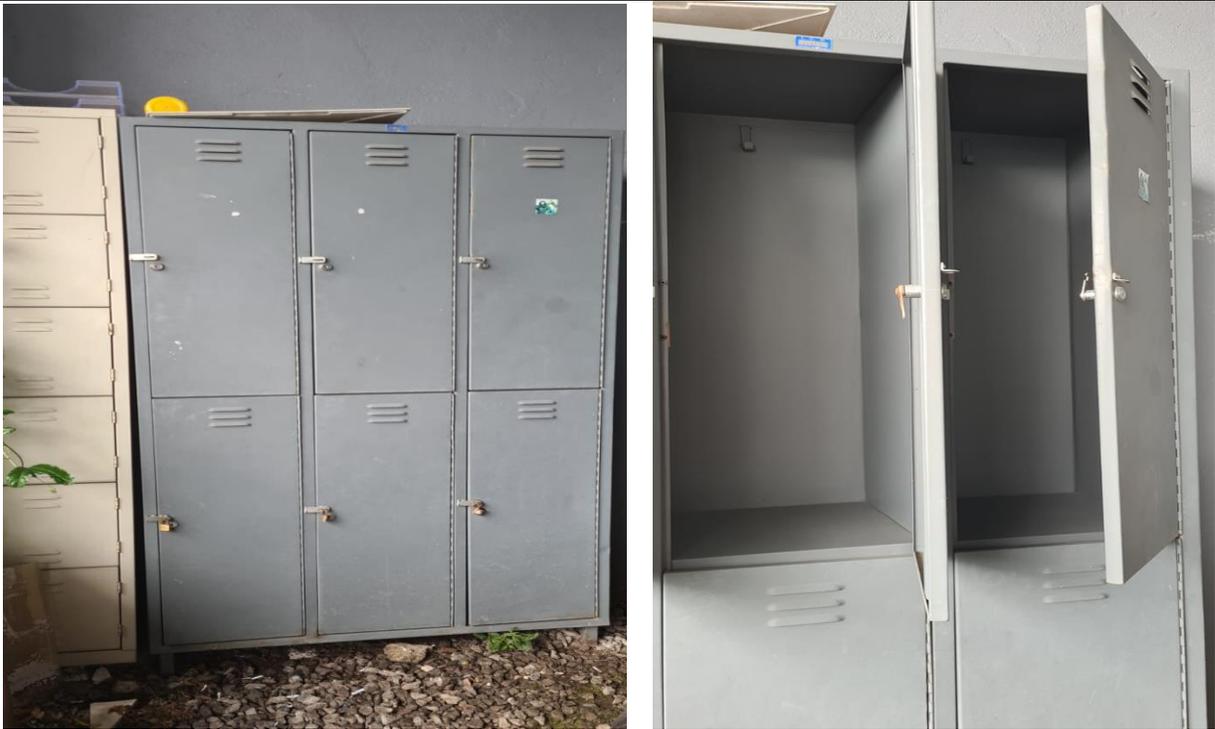
Aparte de los casilleros existentes, se conoce de otros al lado oeste, lo cual como se puede ver en las siguientes fotografías están desocupados, sin candados y sin llave, y en caso de que algún oficial requiera hacer uso de uno se le coloca un candado, no así es conveniente que los mismos mantengan candados disponibles.

Asimismo, para resguardar las armas de fuego en dicho lugar es necesario adoptar las medidas pertinentes a fin de reducir al mínimo el riesgo de que personas no autorizadas accedan a las armas; colocar candados, y colocar los Lockes en un lugar estratégico para evitar que se ingrese al ICD con dicho instrumento.
